BAKTERIER I PROCESSVÄTSKOR – UTMANINGAR & INNOVATIVA LÖSNINGAR

KONSEKVENSER AV BAKTERIER I SKÄRVÄTSKOR

CASE STUDY - SSAB

CASE STUDY – SIEMENS TURBOMACHINERY

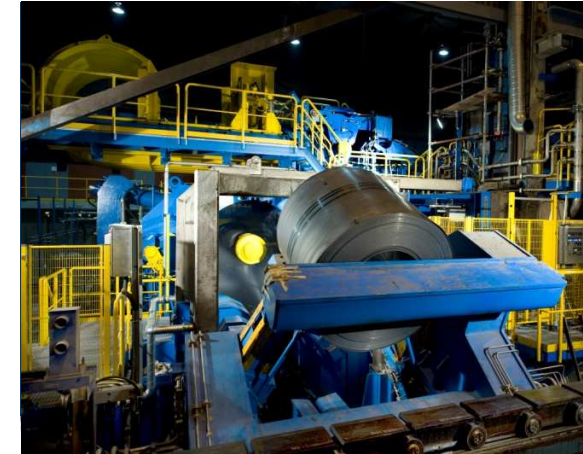
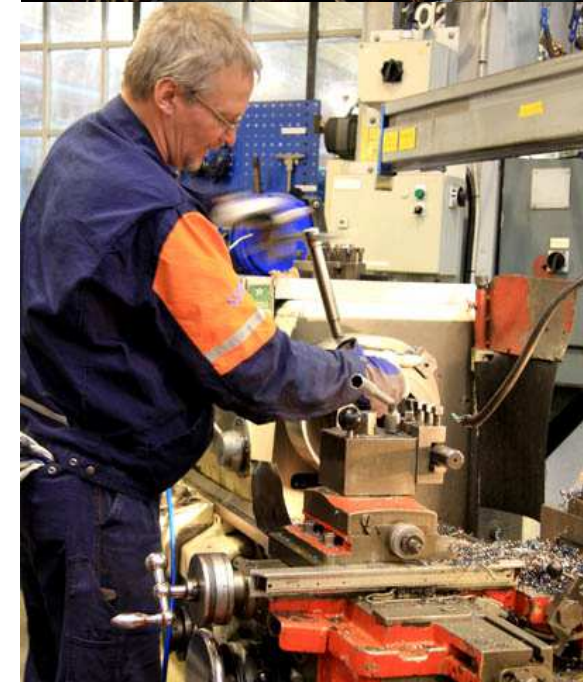
Maskinverkstaden i Borlänge:

- Underhållsfunktion för andra SSAB enheter
- Centralt skärvätskesystem, total 3 000 liter
- Cirka 40 personer som påverkas av arbetsmiljön
- Skärande bearbetning, primärt järn

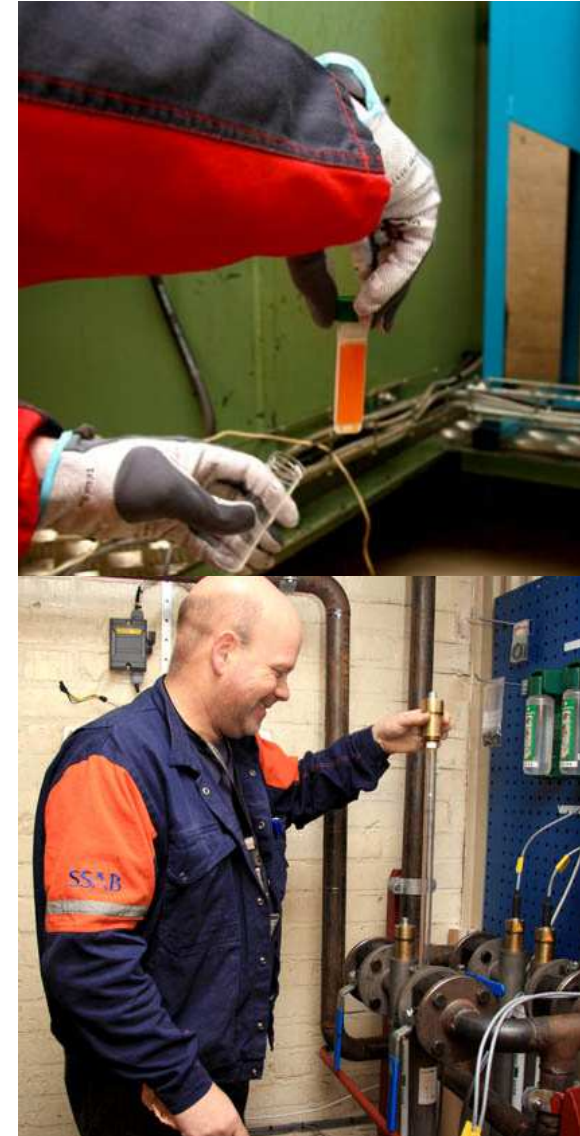
RESULTAT VISADE PÅ KLARA FÖRBÄTTRINGAR

- Bakterieproblemen upphörde
- 96% reduktion av biocidhalt i vätskan
- Minskade besvär hos personer med tidigare upplevda hälsoproblem
- Inga fler klagomål på skärvätskan

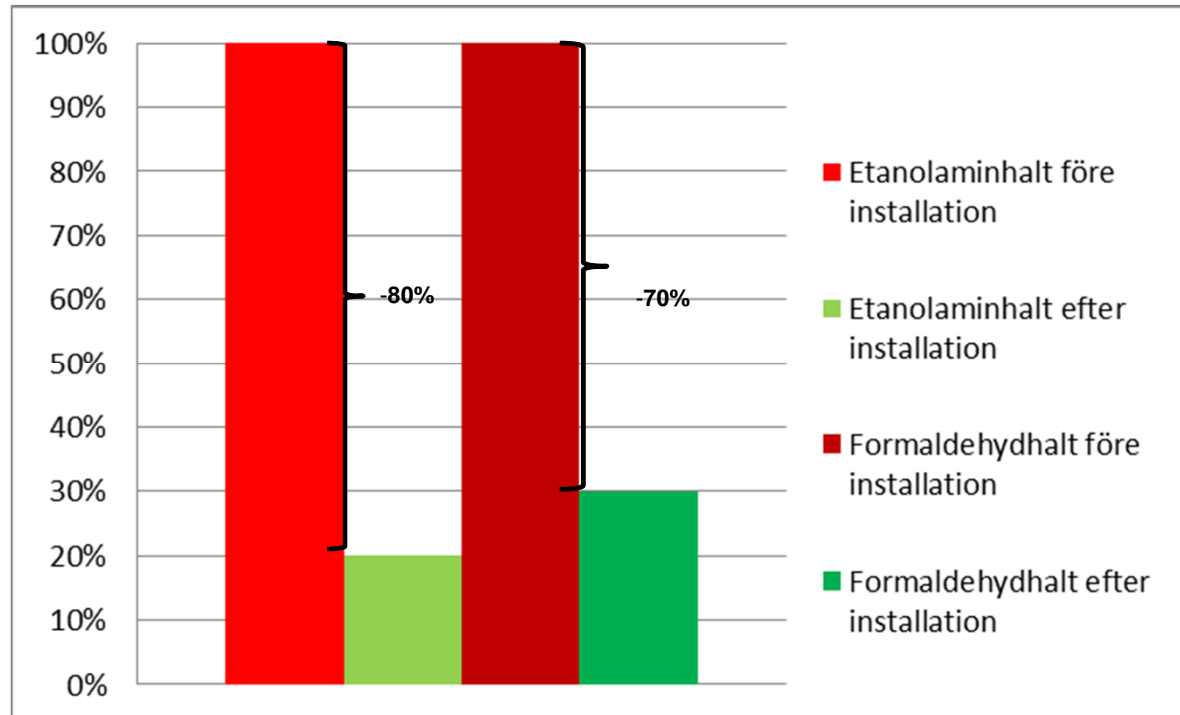
EN LUFTMÄTNING VISAR TYDLIG MINSKNING AV FORMALDEHYD

Air quality measurement conducted by the Occupational & Environmental Medicine Dept. of Örebro University Hospital

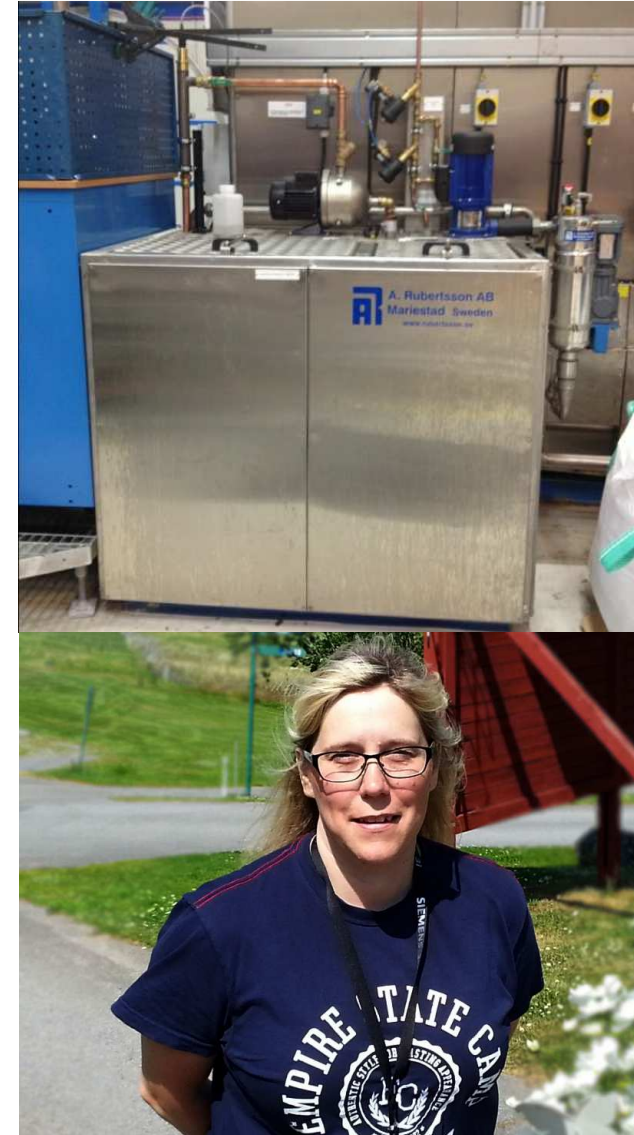
- Kalltvätt 800 lit. Frekventa byten pga bakterier
- Höga kostnader för byte och destruktion.
- Lukt som påverkade arbetsmiljön

Efter installation av UV

- Förlängning av tvättbadet 3 ggr
- Kostnader för avfall minskade med 46%
- Inga biocider används längre (minskade hälsorisker)
- Avsevärt bättre arbetsmiljö
